Onderwerp: Inspectie van het beschadigde Internal Floating Roof & tankinspectie conform de EEMUA-159

## Voorbeeld Tankgegevens

Het betreft een tank van diameter 26,8m en hoogte 15,1m, 5 wandringen. Verdere specificaties:

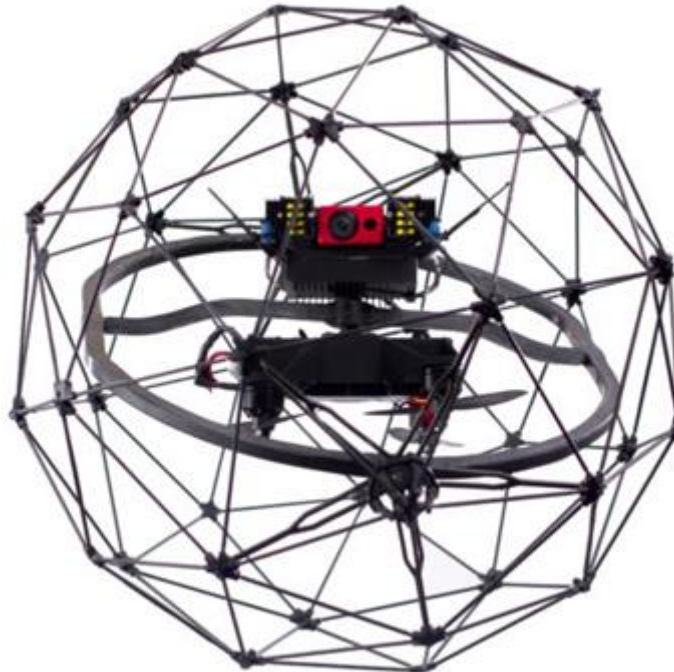
In dit specifieke geval zullen wij voor de visuele inspectie een drone inzetten met een beschermende "buckyball" er omheen, zodat er geen risico is voor schade aan apparatuur of personeel:

Met deze drone is het mogelijk om in besloten ruimtes visuele en thermische inspectie uit te voeren, terwijl de operator veilig buiten de besloten ruimte kan blijven staan. De operator hoeft de drone zelf niet te zien, hij kan bediend worden via de ingebouwde HD camera. De inspecteur kan via een grote monitor meekijken tijdens de inspectie. Tevens is het mogelijk om de beelden via een live stream naar een kantoor te sturen zodat meerdere mensen mee kunnen kijken met de inspectie. Middels een zogenaamde "range extender" kunnen wij het radio signaal bij de besloten ruimte naar binnen brengen waardoor er altijd optimale communicatie is tussen de drone en de operator. De drone neemt video's op waaruit wij na afloop "stills" (foto's) kunnen knippen waarmee een volledig visueel dossier van het object ontstaat.

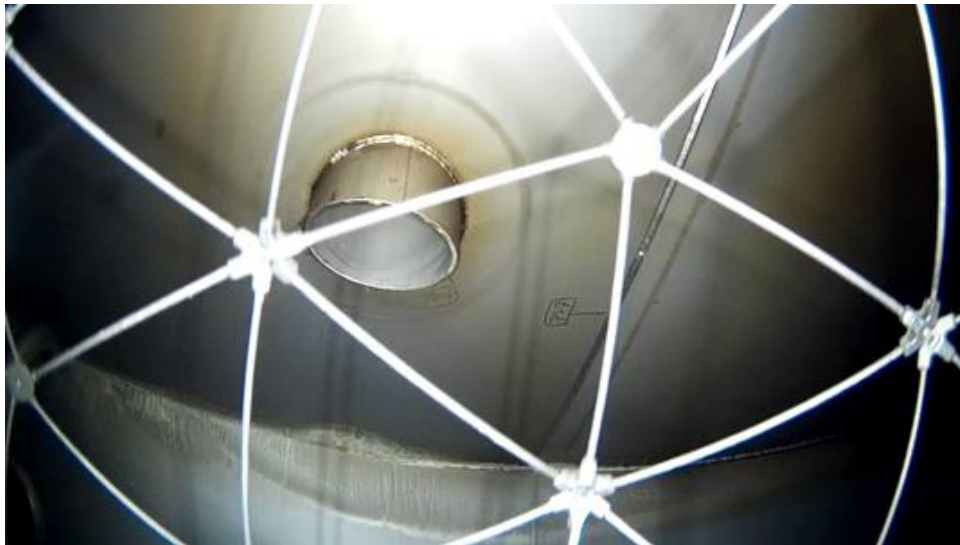
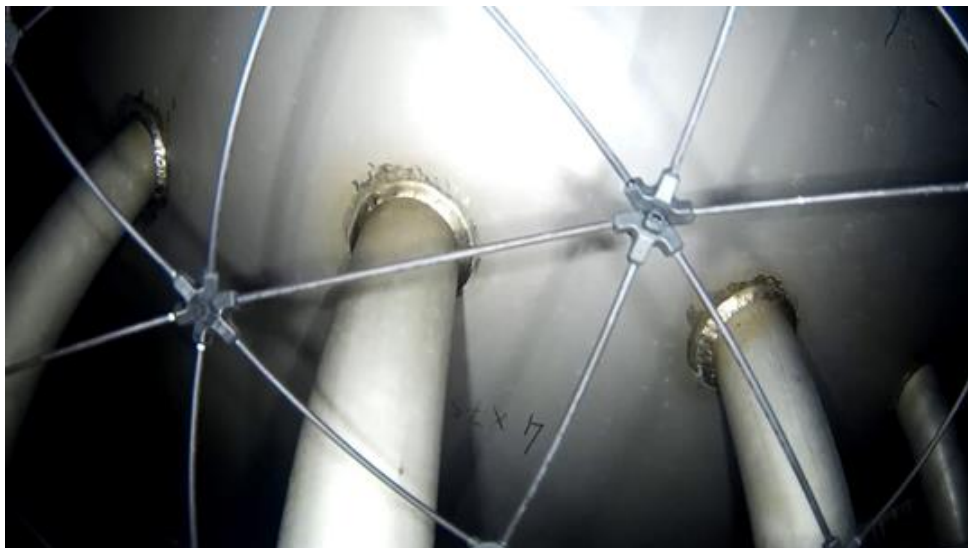
Wij hebben al vele industriële objecten geïnspecteerd met deze drones. De visuele en thermische inspectie kunnen op basis van onze ervaring in één dag uitgevoerd worden. Enkele voorbeelden van inspectie beelden die opgeleverd worden:

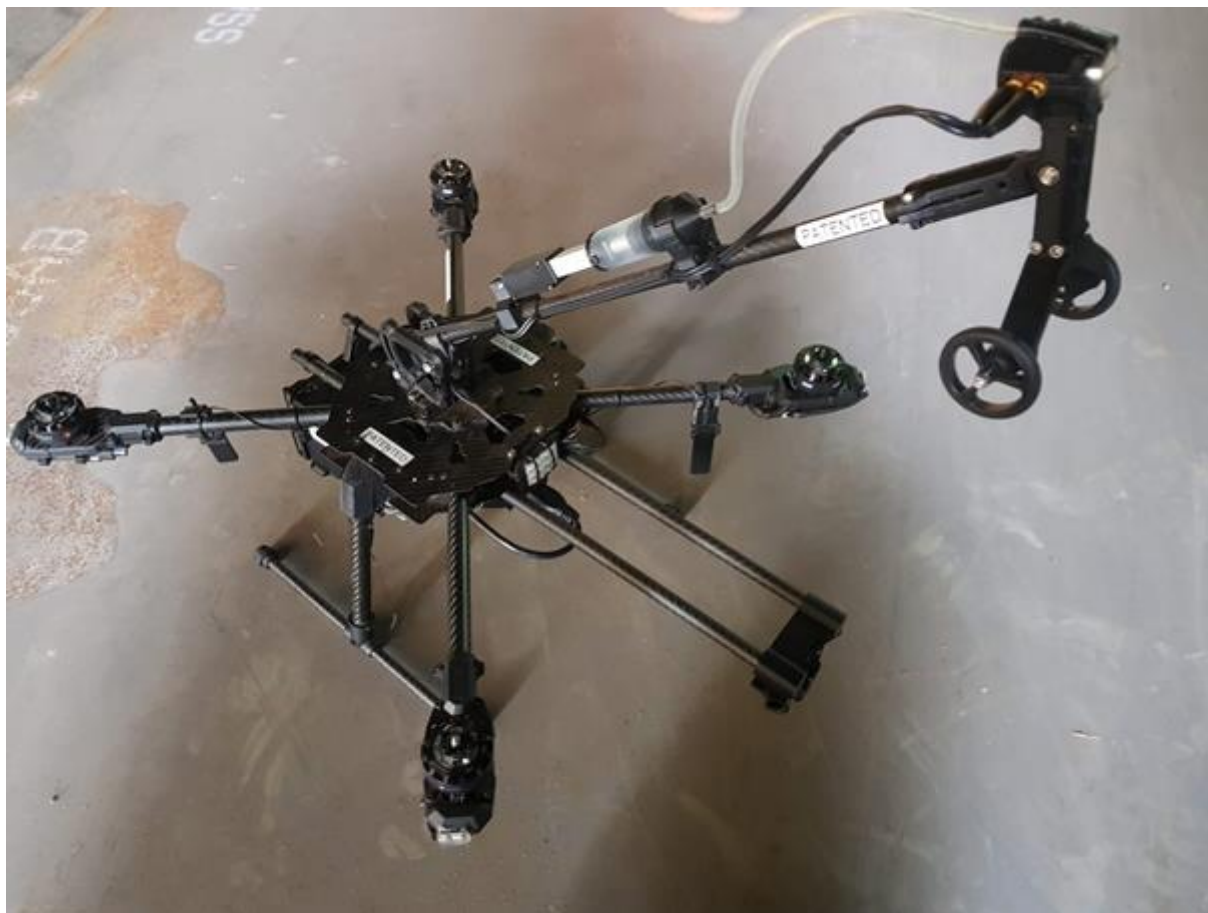
### Onze oplossing voor de wand metingen: de RoNik UT Wall drone

Met de RoNik UT Wall drone is het mogelijk om wanddikte metingen te doen op moeilijk bereikbare plekken op hoogte. Deze drone is een eigen ontwikkeling van RoNik en bevat gepatenteerde technologie om de UT taster stevig en precies haaks tegen een wand of dak te kunnen drukken. De drone is speciaal ontwikkeld voor binnen-gebruik in industriële besloten ruimtes en kan in aanwezigheid van veel staal en beton bestuurd worden, ondanks dat hier sprake is van de 'kooi van Faraday'.

De drone maakt gebruik van een gecertificeerde wanddikte meter van Eurosonic, zie calibratierapport in de bijlage. De inspecteur kan de UT probe via een video-feed live zien, zodat hij precies weet hoe de meting wordt uitgevoerd.

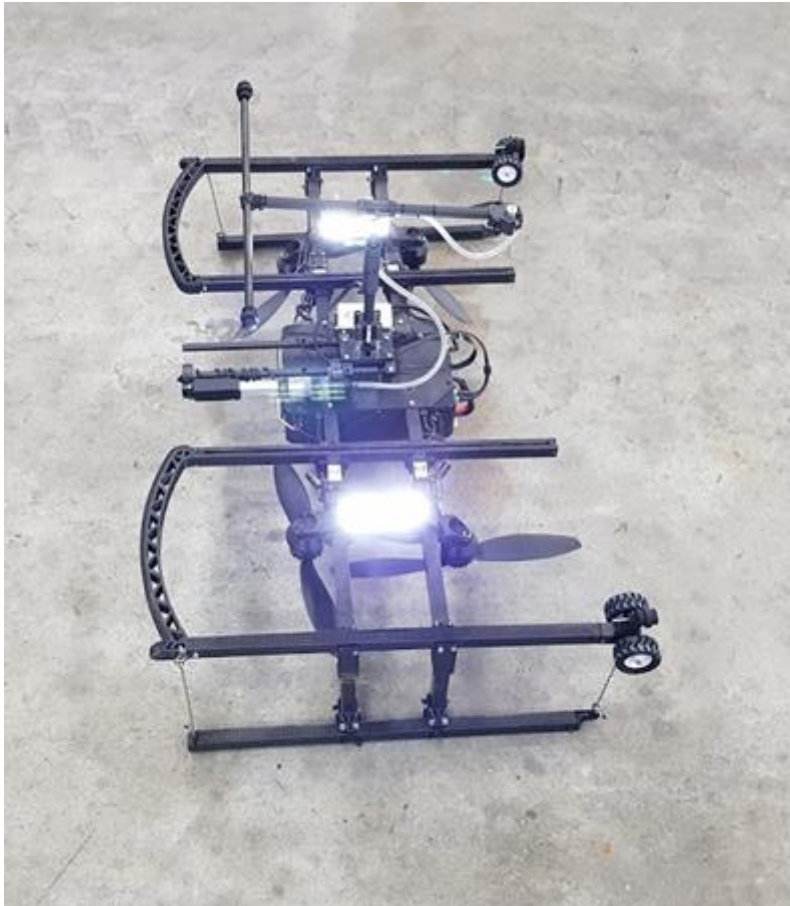
**Onze oplossing voor de dak metingen: de RoNik UT Beam drone**

Met de RoNik UT Beam drone is het mogelijk om dikte metingen uit te voeren van dakplaten en dakspanten.

De drone maakt gebruik van dezelfde gecertificeerde wanddikte meter als de Wall drone. De inspecteur kan de UT probe via een video-feed live zien, zodat hij precies weet hoe de meting wordt uitgevoerd.
